**Concorrência Internacional para a CONCESSÃO ADMINISTRATIVA PARA A
CONSTRUÇÃO, EQUIPAGEM, OPERAÇÃO, MANUTENÇÃO E PRESTAÇÃO DOS
SERVIÇOS DO COMPLEXO DE SAÚDE HOPE**

APÊNDICE 4.2

FICHAS DE CADASTRO DE PASSIVOS AMBIENTAIS

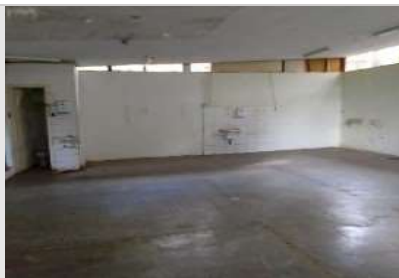
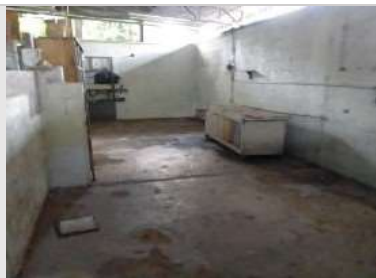
Ativo		HGV		Área: Manutenção/Carpintaria	
Código do passivo	3_AC_Interno		X	Dentro do ativo/Faixa de Domínio	
				Externo ao ativo/Faixa de Domínio	
Município	Belo Horizonte		Estado	MG	Data 06/02/2024
Coordenadas		Gerador		Responsabilidade	
Latitude	Longitude	X	Cliente	Gestão atual	
-199.278	-439.852		Outros: _____	X	Futura concessão
Evidência		X	Visual	Tipo de passivo	
			Lançamento irregular de efluente		
			Odor		
		X	Histórico da área		
Possível fator gerador		Vazamento de substâncias		Solo Exposto (SE)	
				Deposição de Resíduos (RE)	
				Processo Erosivo (ER)	
				Área Impermeabilizada (AI)	
				Outros (OT): _____	
				Risco	
				X	Não oferece riscos aparentes
					Risco à saúde humana
					Risco estrutural
					Risco de evolução do passivo

O futuro concessionário deverá apresentar o Programa de Gerenciamento de Área Contaminadas, com identificação das áreas contaminadas e áreas potencialmente poluidoras que serão interceptadas pelo empreendimento, de acordo com os procedimentos para Gerenciamento de Áreas Contaminadas, aprovados pela Deliberação Normativa Conjunta COPAM/CERH nº 02/2010, de 08 de setembro de 2010, o qual deverá conter:

1) Processo de Identificação de Áreas Contaminadas:

- a) Avaliação Preliminar;
- b) Investigação Confirmatória nos casos aplicáveis;
- c) Investigação Detalhada, nos casos que couber;
- d) Avaliação de Risco.

Processo de Reabilitação de Áreas Contaminadas (PRAC), com a elaboração e a implementação de um Plano de Intervenção;

3) Monitoramento ambiental do gerenciamento de áreas contaminada até a emissão do termo de reabilitação para Uso Declarado.

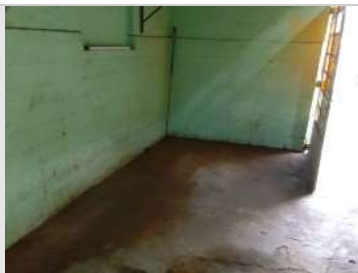
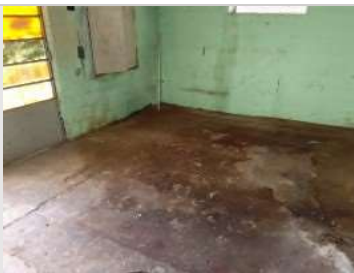
Ativo	HGV		Área: Caldeira			
Código do passivo	2_AC_Interno		X	Dentro do ativo/Faixa de Domínio		
				Externo ao ativo/Faixa de Domínio		
Município	Belo Horizonte		Estado	MG	Data 05/02/2024	
Coordenadas		Gerador		Responsabilidade		
Latitude	Longitude	X	Cliente		Gestão atual	
-199.278	-439.858		Outros: _____		X	
Evidência		X	Visual		Tipo de passivo	
			Lançamento irregular de efluente			
		X	Odor			
		X	Histórico da área			
			Outros: _____			
Possível fator gerador		Vazamento de óleo				
Dimensão						
Área (m²)		56				
Profundidade (m)						
Volume (m³)						
Outros						
Risco						
Não oferece riscos aparentes						
Risco à saúde humana						
Risco estrutural						
X Risco de evolução do passivo						
Observações						
Diretrizes para recuperação/remediação

O futuro concessionário deverá apresentar o Programa de Gerenciamento de Área Contaminadas, com identificação das áreas contaminadas e áreas potencialmente poluidoras que serão interceptadas pelo empreendimento, de acordo com os procedimentos para Gerenciamento de Áreas Contaminadas, aprovados pela Deliberação Normativa Conjunta COPAM/CERH nº 02/2010, de 08 de setembro de 2010, o qual deverá conter:

1) Processo de Identificação de Áreas Contaminadas:

- a) Avaliação Preliminar;
- b) Investigação Confirmatória nos casos aplicáveis;
- c) Investigação Detalhada, nos casos que couber;
- d) Avaliação de Risco.

2) Processo de Reabilitação de Áreas Contaminadas (PRAC), com a elaboração e a implementação de um Plano de Intervenção;

3) Monitoramento ambiental do gerenciamento de áreas contaminada até a emissão do termo de reabilitação para Uso Declarado.

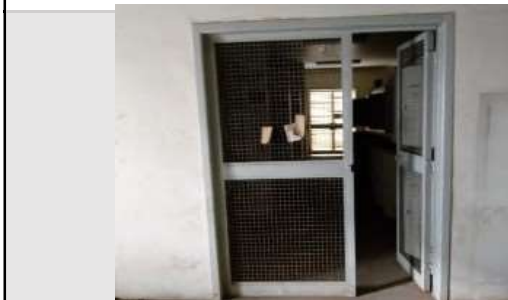
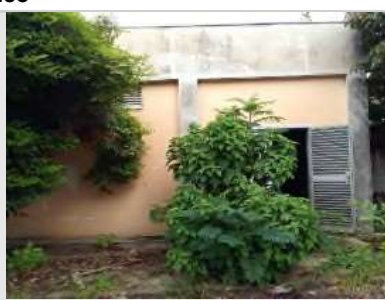
Ativo		HGV		Área: subestação	
Código do passivo	1_AC_Interno		X	Dentro do ativo/Faixa de Domínio	
				Externo ao ativo/Faixa de Domínio	
Município		Belo Horizonte		Estado	MG Data 05/02/2024
Coordenadas		Gerador		Responsabilidade	
Latitude	Longitude	X	Cliente	Gestão atual	
-199.278	-439.853		Outros: _____	X	Futura concessão
Evidência		Visual		Tipo de passivo	
		Lançamento irregular de efluente			
		Odor			
		X	Histórico da área		
		Outros: _____			
Possível fator gerador		Transformadores de energia		Potencial de Contaminação (AC)	
Dimensão		72		Assoreamento de Curso d'Água (AS)	
				Solo Exposto (SE)	
				Deposição de Resíduos (RE)	
				Processo Erosivo (ER)	
				Área Impermeabilizada (AI)	
Área (m²)		Profundidade (m)		Outros (OT): _____	
Volume (m³)		Outros		Risco	
Outros		Observações		Não oferece riscos aparentes	
				X	Risco à saúde humana
					Risco estrutural
					Risco de evolução do passivo

As bifenilas policloradas (PCBs) são compostos químicos sintéticos e possuem efeitos nocivos à saúde humana e ao meio ambiente.

Para a etapa de demolição do antigo Hospital Galba Velloso, a Lei Federal Nº 14.250, DE 25 DE NOVEMBRO DE 2021, dispõe sobre a eliminação controlada de materiais, de fluidos, de transformadores, de capacitores e de demais equipamentos elétricos contaminados por bifenilas policloradas (PCBs) e por seus resíduos, recomenda:

- 1) Emitir Laudo com identificação de todos os transformadores que contêm PCB;
- 2) Etiquetar os transformadores com PCB de forma clara e visível;
- 3) A removê-los da área com cuidado, evitando vazamento, bem como estar devidamente protegido por EPI's;
- 4) Os transformadores contaminados por PCBs deverão ter sua destinação final ambientalmente adequada, caso contrário, poderão ser destinados como não contaminados por PCBs.

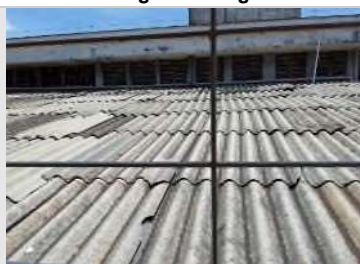
Ativo		HGV		Área: telhas				
Código do passivo	4_AC_Interno			X	Dentro do ativo/Faixa de Domínio			
					Externo ao ativo/Faixa de Domínio			
Município	Belo Horizonte			Estado	MG	Data 06/02/2024		
Coordenadas		Gerador		Responsabilidade				
Latitude	Longitude	X	Cliente		Gestão atual			
-199.279	-439.860		Outros: _____	X	Futura concessão			
Evidência		X	Visual	Tipo de passivo				
			Lançamento irregular de efluente					
			Odor				X	Potencial de Contaminação (AC)
			Histórico da área					Assoreamento de Curso d'Água (AS)
			Outros: _____					Solo Exposto (SE)
Possível fator gerador		Telhas de amianto			Deposição de Resíduos (RE)			
Dimensão					Processo Erosivo (ER)			
Área (m²)	7634,43				Área Impermeabilizada (AI)			
Profundidade (m)					Outros (OT): _____			
Volume (m³)				Risco				
Outros								Não oferece riscos aparentes
Observações				X	Risco à saúde humana			
					Risco estrutural			
					Risco de evolução do passivo

A exposição ao amianto possui uma série de riscos à saúde humana e ao meio ambiente. Para evitar que durante a etapa de demolição haja risco de exposição aos trabalhadores envolvidos, bem como da vizinhança e meio ambiente ao entorno, a Resolução 348/04 do Conselho Nacional do Meio Ambiente (Conama), N15, e a Lei Estadual N° 21114 DE 30/12/2013, recomendam:

- 1) A remoção das telhas de amianto devem ser feita por profissionais e empresas habilitadas, seguindo as normas da NR 15. A área deve ser isolada e os trabalhadores precisam usar EPIs especiais, como tyveks, máscaras e filtros.

- 2) As telhas devem ser retiradas inteiras e sem quebras. Elas devem ser envolvidas em duas camadas de plástico, rotuladas e fixadas com cintas. As telhas podem ser colocadas em paletes ou em sacos impermeáveis, também rotulados. Isso é feito para evitar a liberação de fibras e prevenir acidentes durante a remoção.

- 3) Os resíduos quebrados de amianto devem ser colocados em big bags de polietileno para evitar a exposição a fibras transportadas pelo ar. Os sacos devem ser preenchidos até a metade, umidificados e o ar removido cuidadosamente para evitar a liberação de poeira. Eles devem ser etiquetados conforme a NR 15 e limpos externamente antes de serem removidos da área de trabalho. Após a descontaminação, devem ser ensacados novamente fora da área de remoção de amianto.

- 4) Após a remoção e armazenamento correto, as telhas devem ser estocadas provisoriamente pelo menor tempo possível e posteriormente enviadas para aterros industriais específicos. Segundo as normas do Conama e da ABNT, o amianto é classificado como resíduo perigoso (classe D) e deve ser enviado para aterros industriais autorizados e registrados pelo Ministério da Economia, conforme a NR 15.
